管路施設点検箇所図

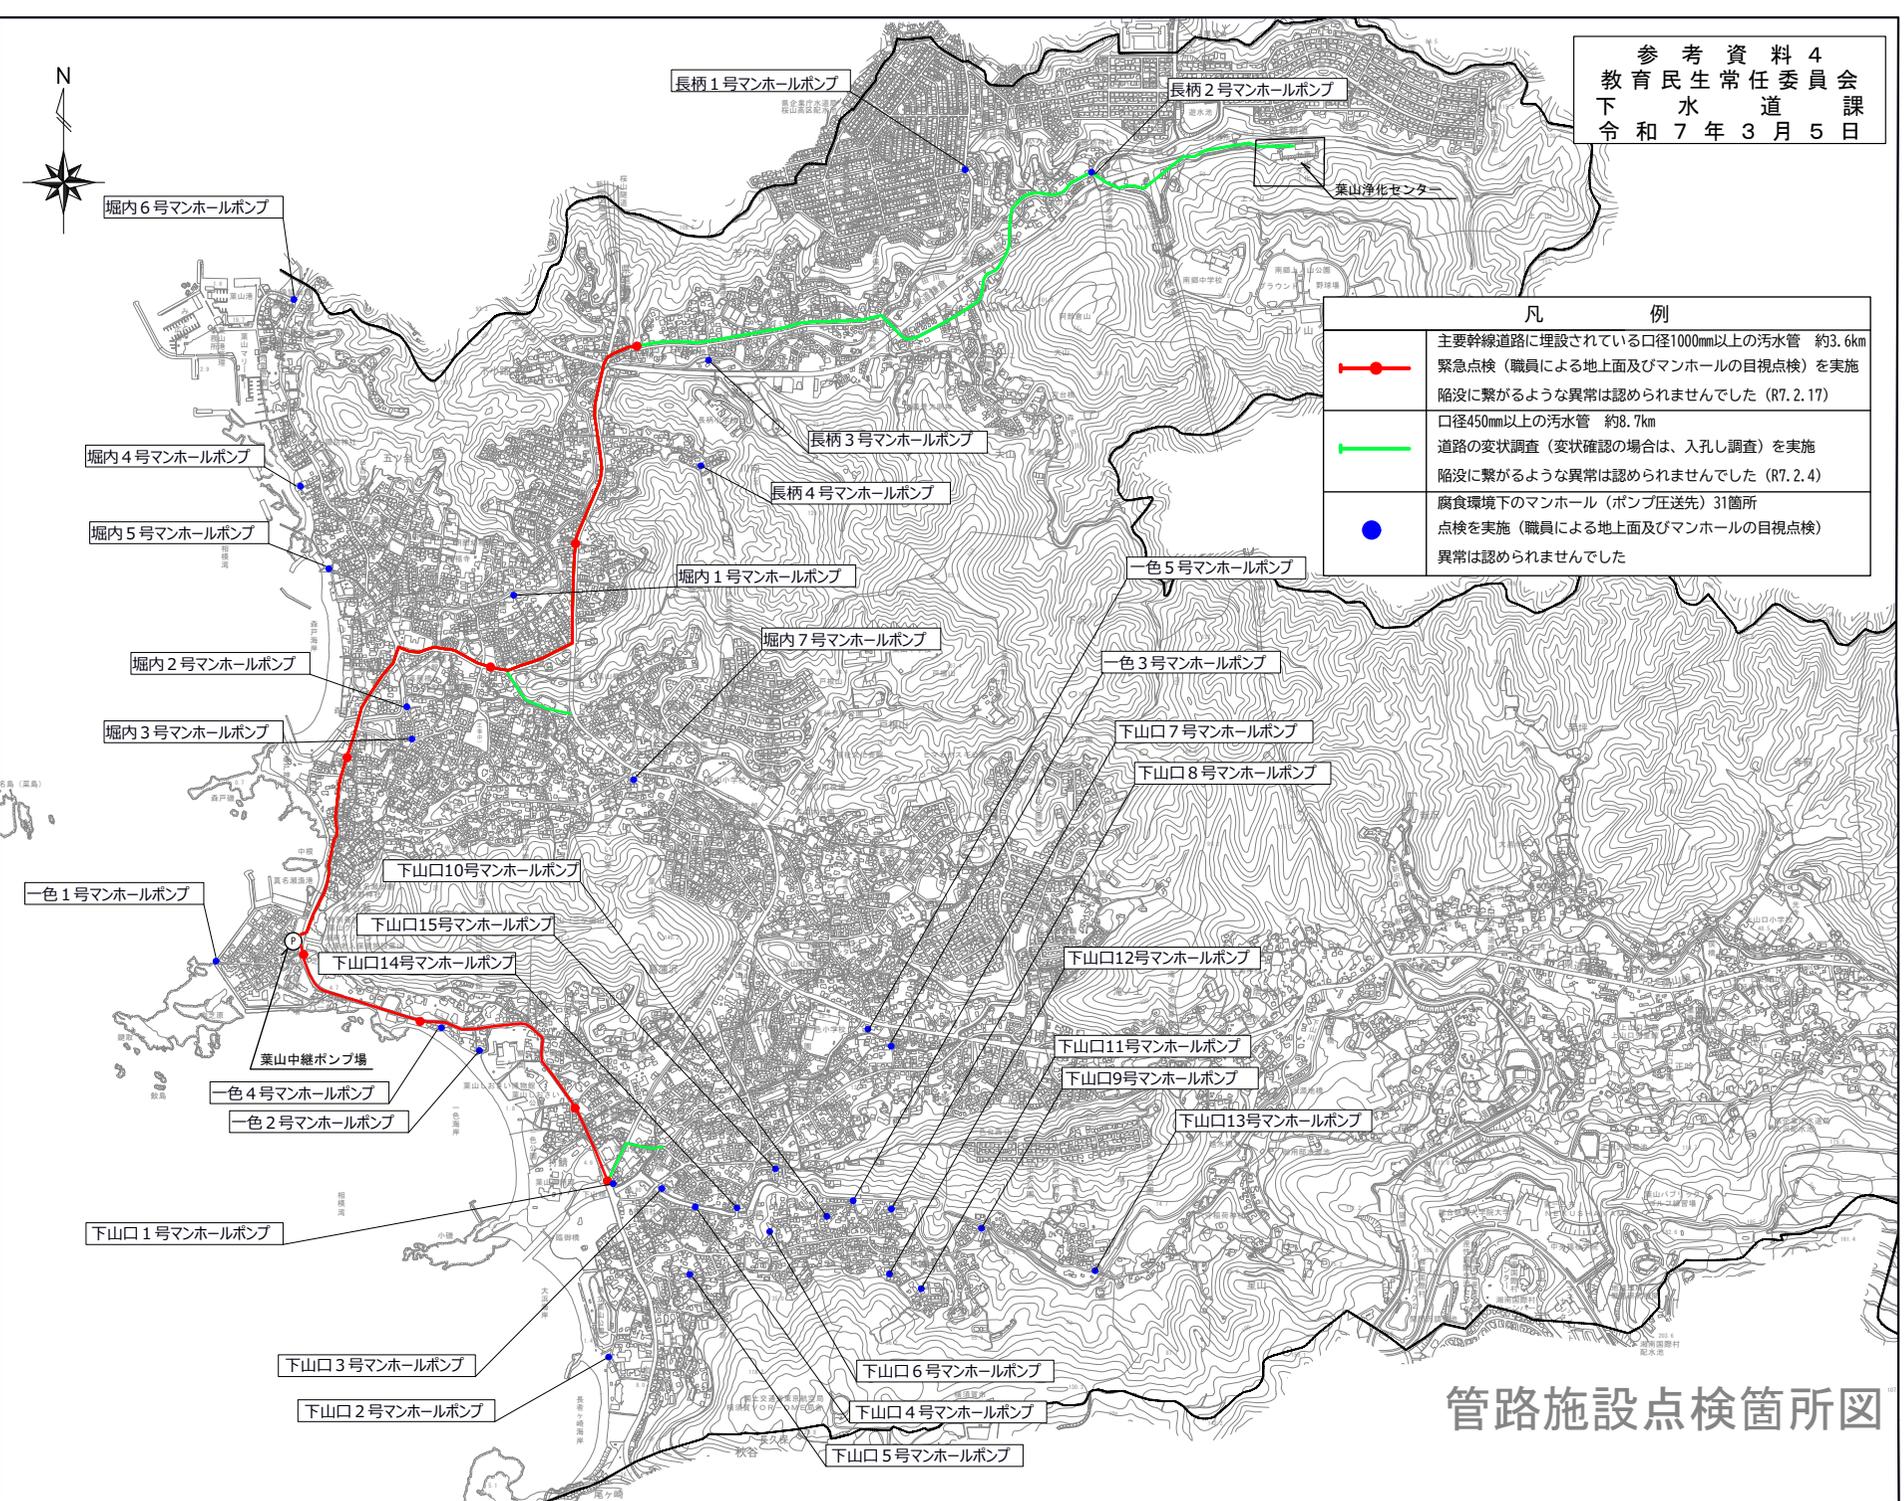
| 凡 例 | |
|---|---|
| | 主要幹線道路に埋設されている口径1000mm以上の污水管 約3.6km 緊急点検（職員による地上面及びマンホールの目視点検）を実施 陥没に繋がるような異常は認められませんでした（R7.2.17） |
| | 口径450mm以上の污水管 約8.7km 道路の変状調査（変状確認の場合は、入孔し調査）を実施 陥没に繋がるような異常は認められませんでした（R7.2.4） |
| | 腐食環境下のマンホール（ポンプ圧送先）31箇所 点検を実施（職員による地上面及びマンホールの目視点検） 異常は認められませんでした |
