遊具点検結果及び修繕箇所				
施設名	葉山町南郷上ノ山公園		住所	神奈川県三浦郡葉山町長柄1888番地の1
製品名	1	木製複合遊具

## 遊具点検結果及び修繕箇所

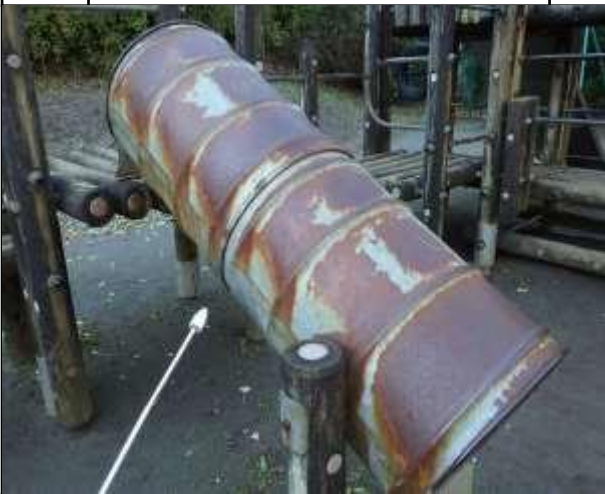
写真No.	塗装判定 C(全体的に再塗装が必要)	判定
3	再塗装対応	C

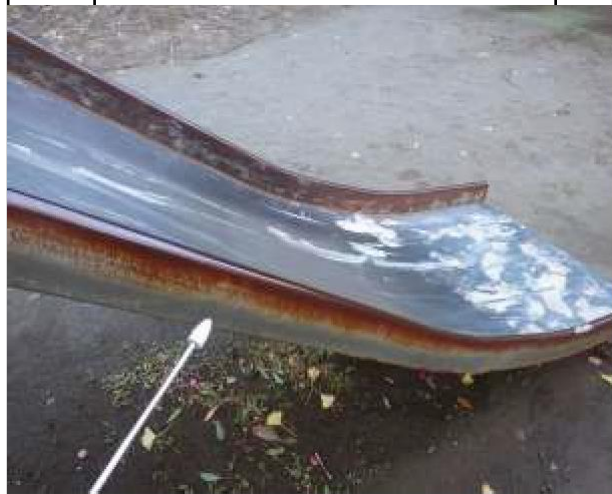
写真No.	塗装判定 C(全体的に再塗装が必要)	判定
4	再塗装対応	C

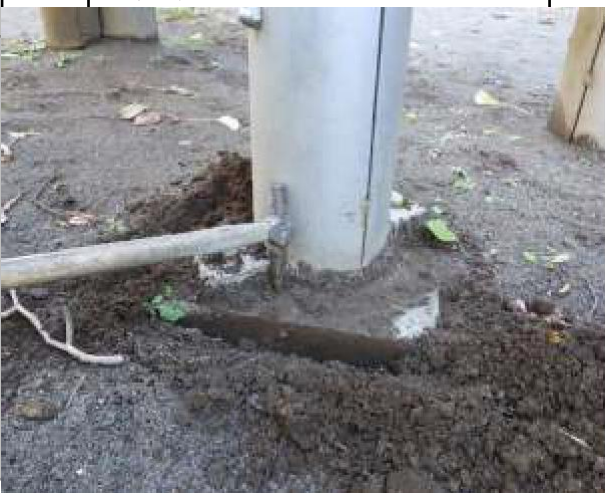
写真No.	規準一般規定 否(基礎の設計 土かぶり100mm以上)	判定
5	・土砂補充対応	否

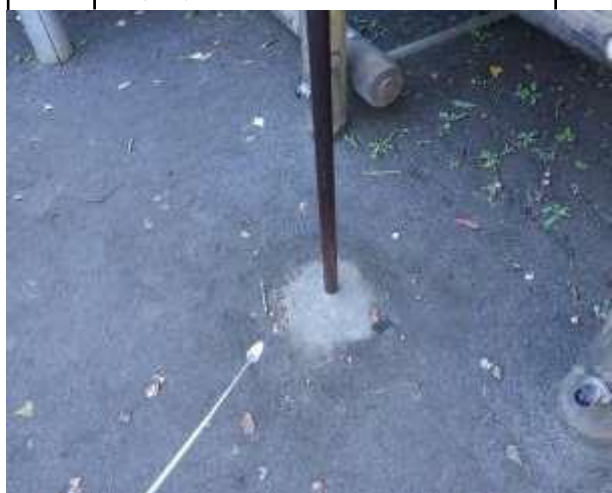
写真No.	規準一般規定 否(落下・転倒が想定される個所に基礎の露出がないこと)	判定
6	・土砂補充対応	否

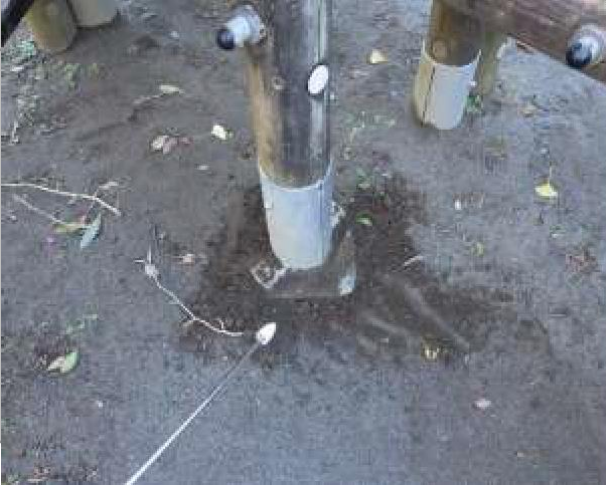
写真No.	規準一般規定 否(落下・転倒が想定される個所に基礎の露出がないこと) ・土砂補充対応	判定
7		否

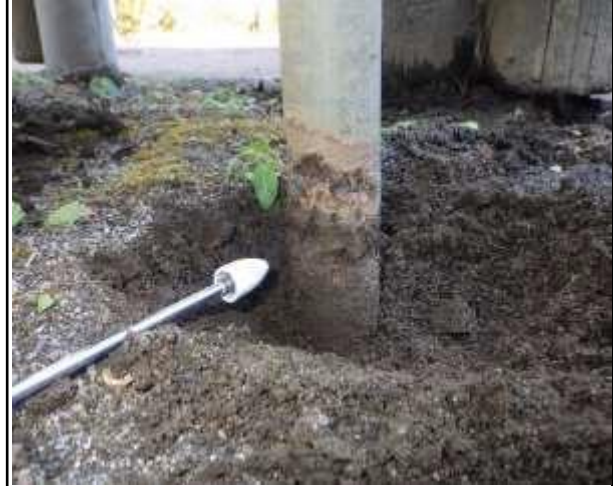
写真No.	劣化 腐食・腐朽がないか(C 重度の劣化) ・地際腐食鉄パイプ切断、新パイプ溶接対応	判定
8		C

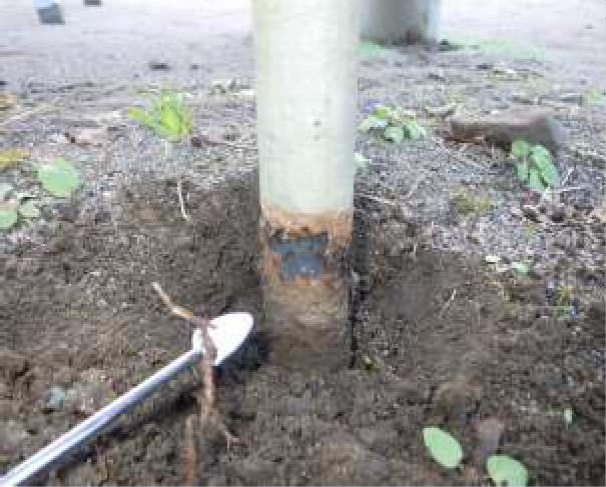
写真No.	劣化 腐食・腐朽がないか(C 重度の劣化) ・地際腐食鉄パイプ切断、新パイプ溶接対応	判定
9		C

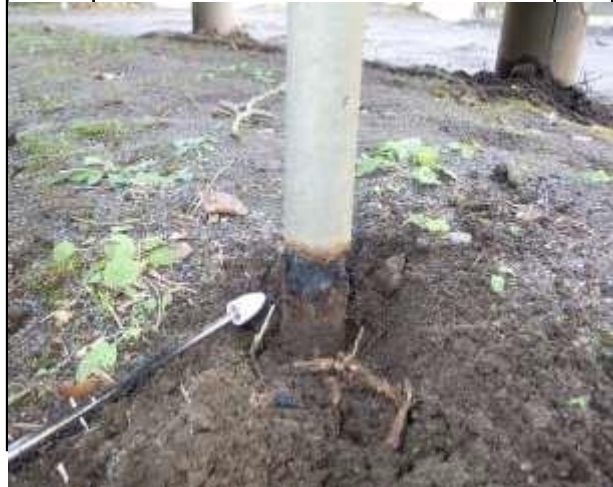
写真No.	劣化 腐食・腐朽がないか(C 重度の劣化) ・地際腐食鉄パイプ切断、新パイプ溶接対応	判定
10		C

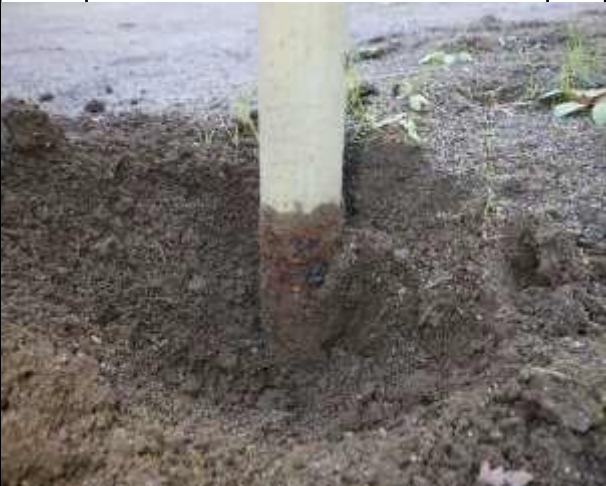
写真No.	劣化 腐食・腐朽がないか(C 重度の劣化) ・地際腐食鉄パイプ切断、新パイプ溶接対応	判定
11		C

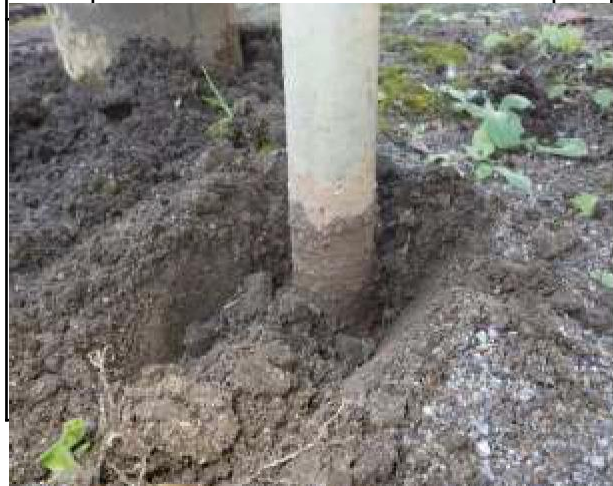
写真No.	劣化 腐食・腐朽がないか(C 重度の劣化) ・地際腐食鉄パイプ切断、新パイプ溶接対応	判定
12		C

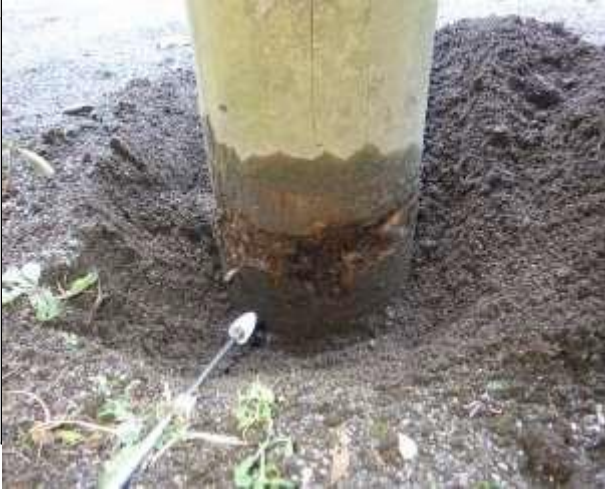
写真No.	劣化 腐食・腐朽がないか(C 重度の劣化) ・支柱地際腐朽部分、鋼材パイプ300mm被せ 溶接対応	判定	
13		C

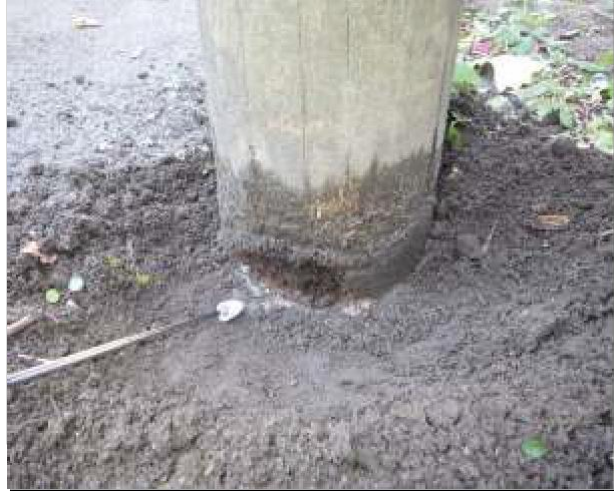
写真No.	劣化 腐食・腐朽がないか(C 重度の劣化) ・支柱地際腐朽部分、鋼材パイプ300mm被せ 溶接対応	判定	
14		C

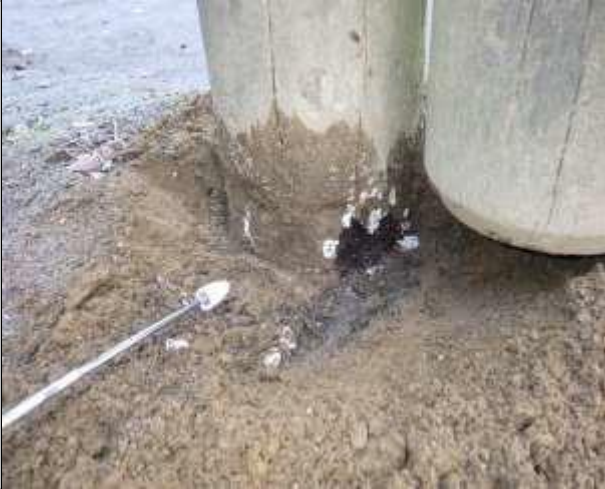
写真No.	劣化 腐食・腐朽がないか(C 重度の劣化) ・支柱地際腐朽部分、鋼材パイプ300mm被せ 溶接対応	判定	
15		C

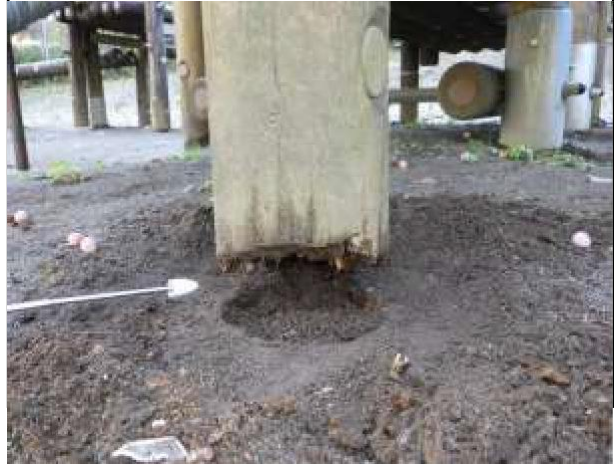
写真No.	劣化 腐食・腐朽がないか(最重要部に重 度の劣化) ・支柱地際腐朽部分、鋼材パイプ300mm被せ 溶接対応	判定	
16		d

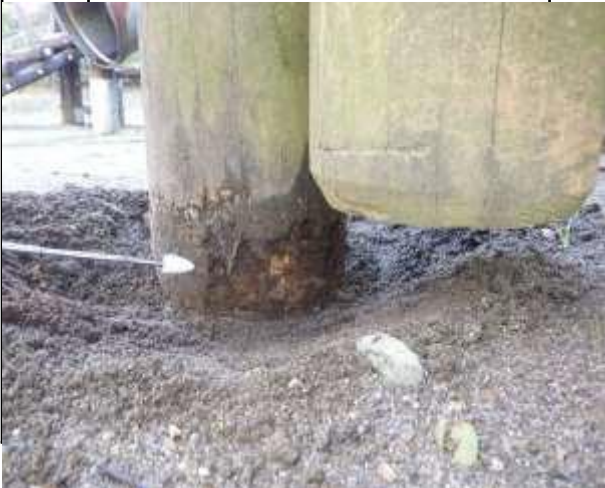
写真No.	劣化 腐食・腐朽がないか(C 重度の劣化) ・支柱地際腐朽部分、鋼材パイプ300mm被せ 溶接対応	判定	
17		C

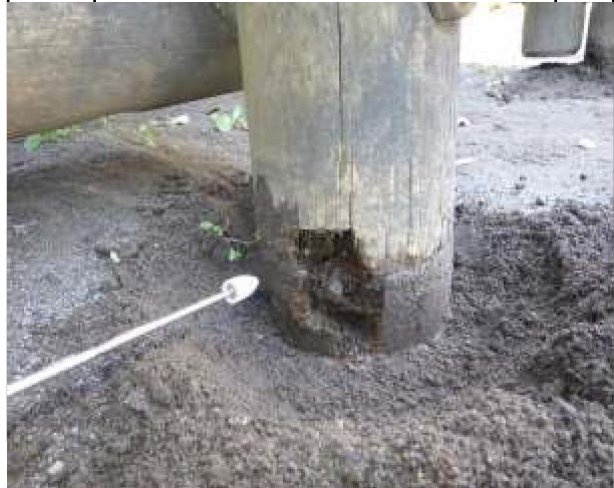
写真No.	劣化 腐食・腐朽がないか(C 重度の劣化) ・支柱地際腐朽部分、鋼材パイプ300mm被せ 溶接対応	判定	
18		C

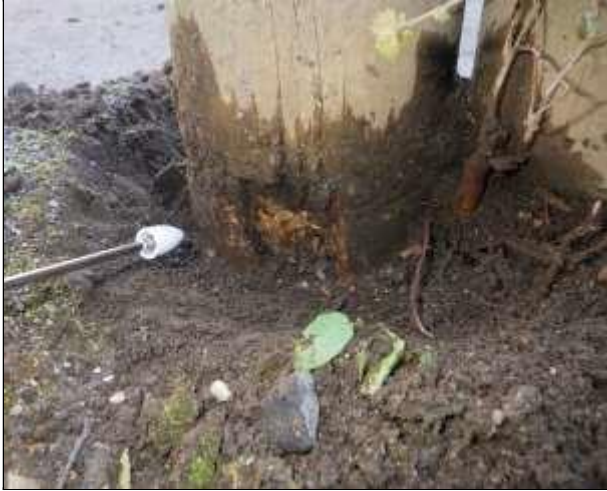
写真No.	劣化 腐食・腐朽がないか(C 重度の劣化) ・支柱地際腐朽部分、鋼材パイプ300mm被せ 溶接対応	判定
19		C

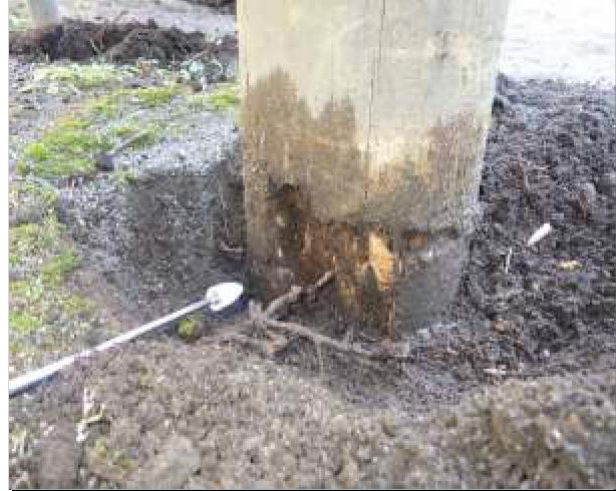
写真No.	劣化 腐食・腐朽がないか(C 重度の劣化) ・支柱地際腐朽部分、鋼材パイプ300mm被せ 溶接対応	判定
20		C

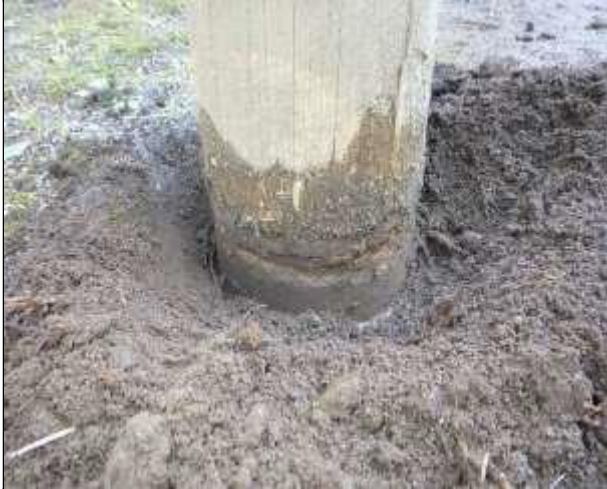
写真No.	劣化 腐食・腐朽がないか(C 重度の劣化) ・支柱地際腐朽部分、鋼材パイプ300mm被せ 溶接対応	判定
21		C

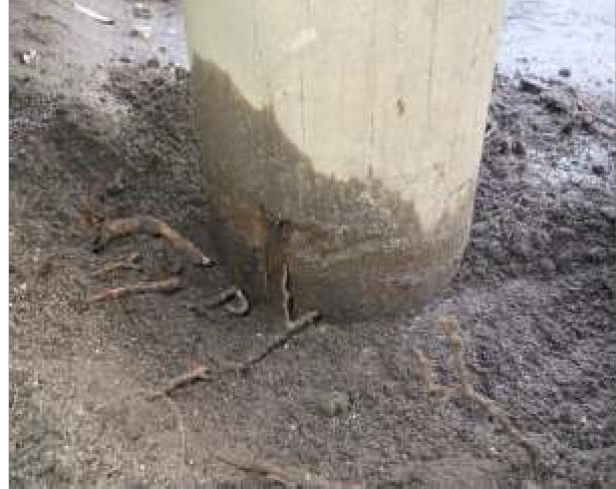
写真No.	劣化 腐食・腐朽がないか(C 重度の劣化) ・支柱地際腐朽部分、鋼材パイプ300mm被せ 溶接対応	判定
22		C

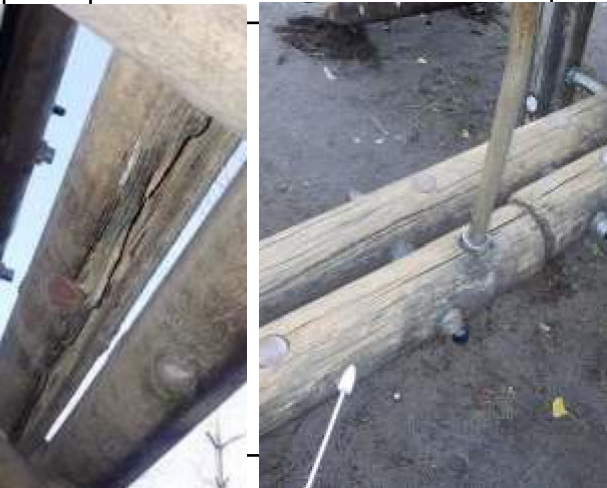
写真No.	劣化 腐食・腐朽がないか(C 重度の劣化) ・丸太橋2本新品交換対応 ・手摺ぐらつき部分補修	判定
23		C

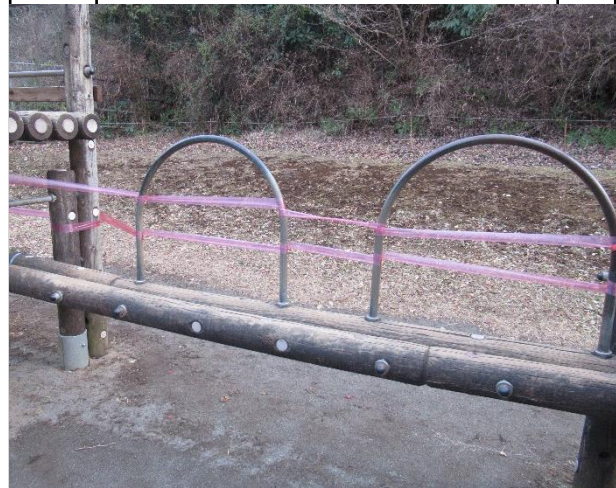
写真No.	劣化 腐食・腐朽がないか(C 重度の劣化) ・丸太橋2本新品交換対応 ・手摺ぐらつき部分補修	判定
24		C

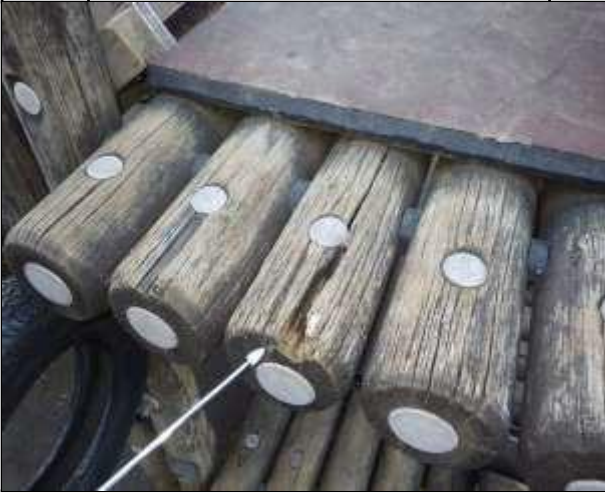
写真No.	劣化 腐食・腐朽がないか(C 重度の劣化)	判定
25	・横部材丸太腐食、亀裂、破損木材新品交換	C

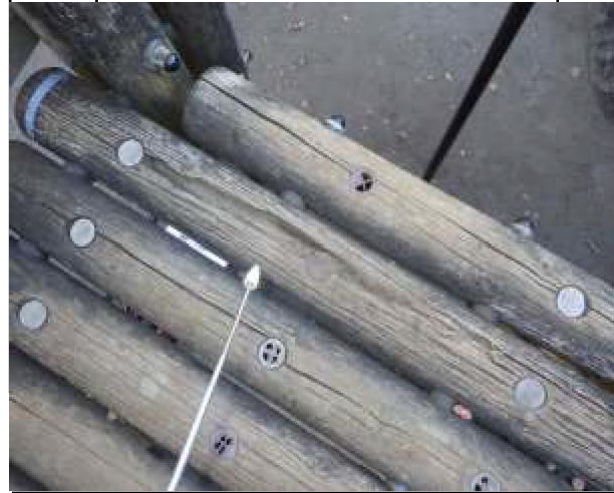
写真No.	劣化 腐食・腐朽がないか(C 重度の劣化)	判定
26	・横部材丸太腐食、亀裂、破損木材新品交換	C

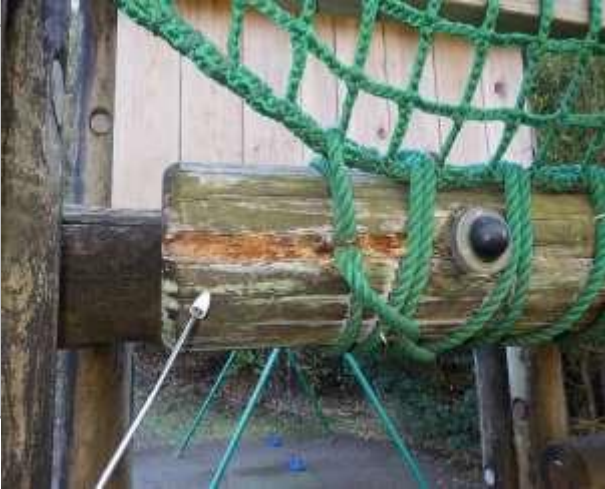
写真No.	劣化 腐食・腐朽がないか(C 重度の劣化)	判定
27	・横部材丸太腐食、亀裂、破損木材新品交換	C

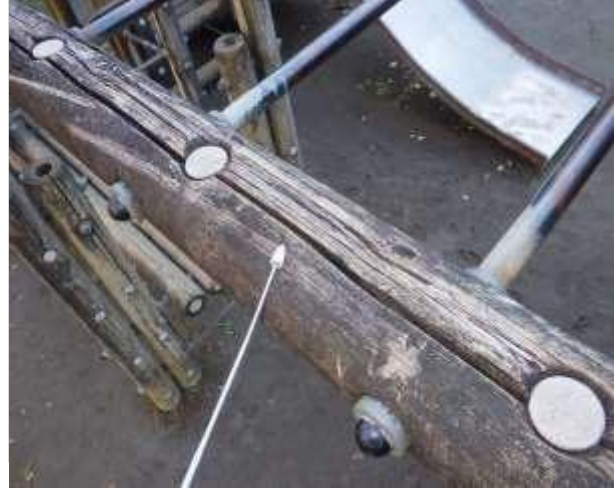
写真No.	劣化 亀裂はないか(C 重度の劣化)	判定
28	・横部材丸太腐食、亀裂、破損木材新品交換	C

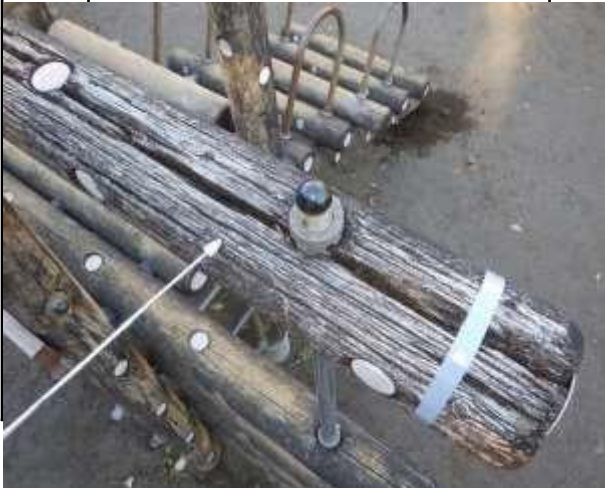
写真No.	劣化 亀裂はないか(C 重度の劣化)	判定
29	・横部材丸太腐食、亀裂、破損木材新品交換	C

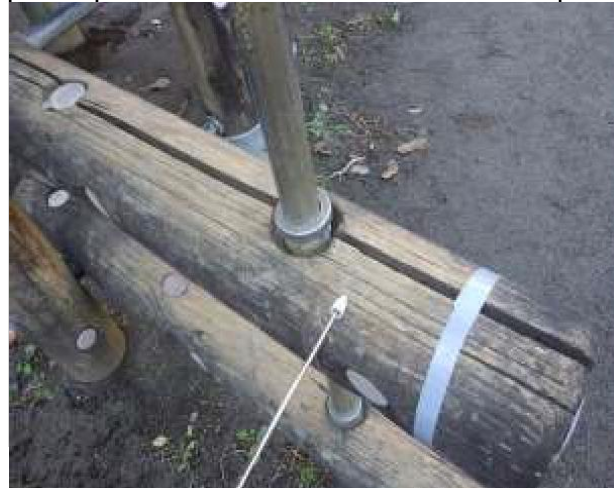
写真No.	劣化 亀裂はないか(C 重度の劣化)	判定
30	・横部材丸太腐食、亀裂、破損木材新品交換	C

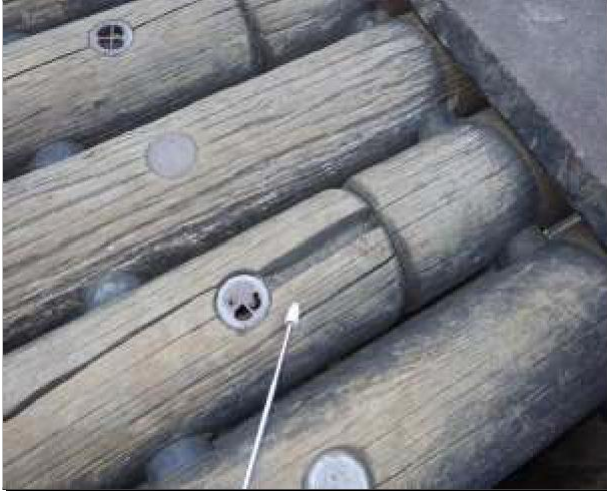
写真No.	劣化 破損はないか(C 重度の劣化)	判定
31	・横部材丸太腐食、亀裂、破損木材新品交換	C

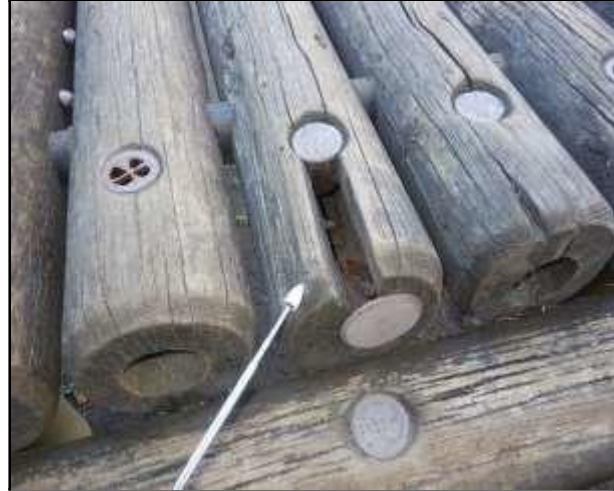
写真No.	劣化 破損はないか(C 重度の劣化)	判定
32	・横部材丸太腐食、亀裂、破損木材新品交換	C

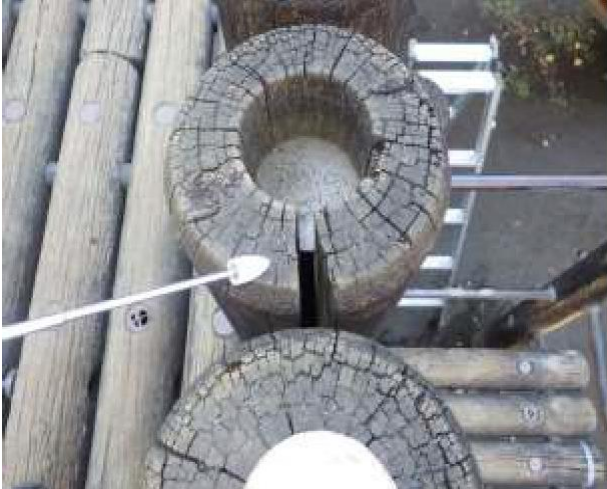
写真No.	劣化 破損はないか(C 重度の劣化)	判定
33	・横部材丸太腐食、亀裂、破損木材新品交換	C

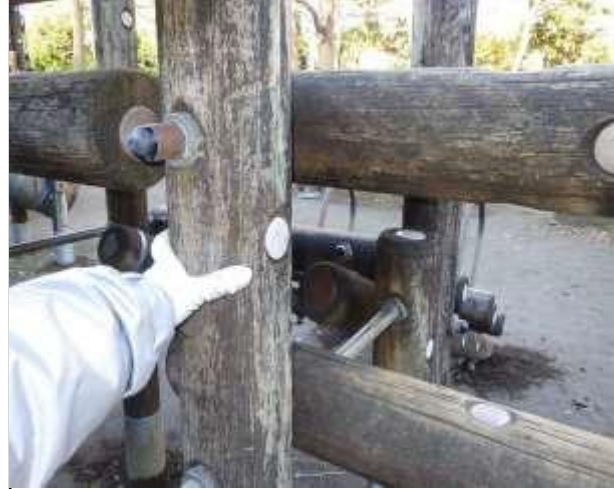
写真No.	劣化 ぐらつきがないか(C 重度の劣化)	判定
34	・ぐらつき部分補修	C
