臨御橋 非破壊調査報告書 速報版 (一部抜粋)

工事件名 : 臨御橋橋桁内部状態調査業務委託

調査場所 : 臨御橋 (神奈川県三浦郡葉山町一色字打鯖地内)

調査目的 : PC鋼材破断調査

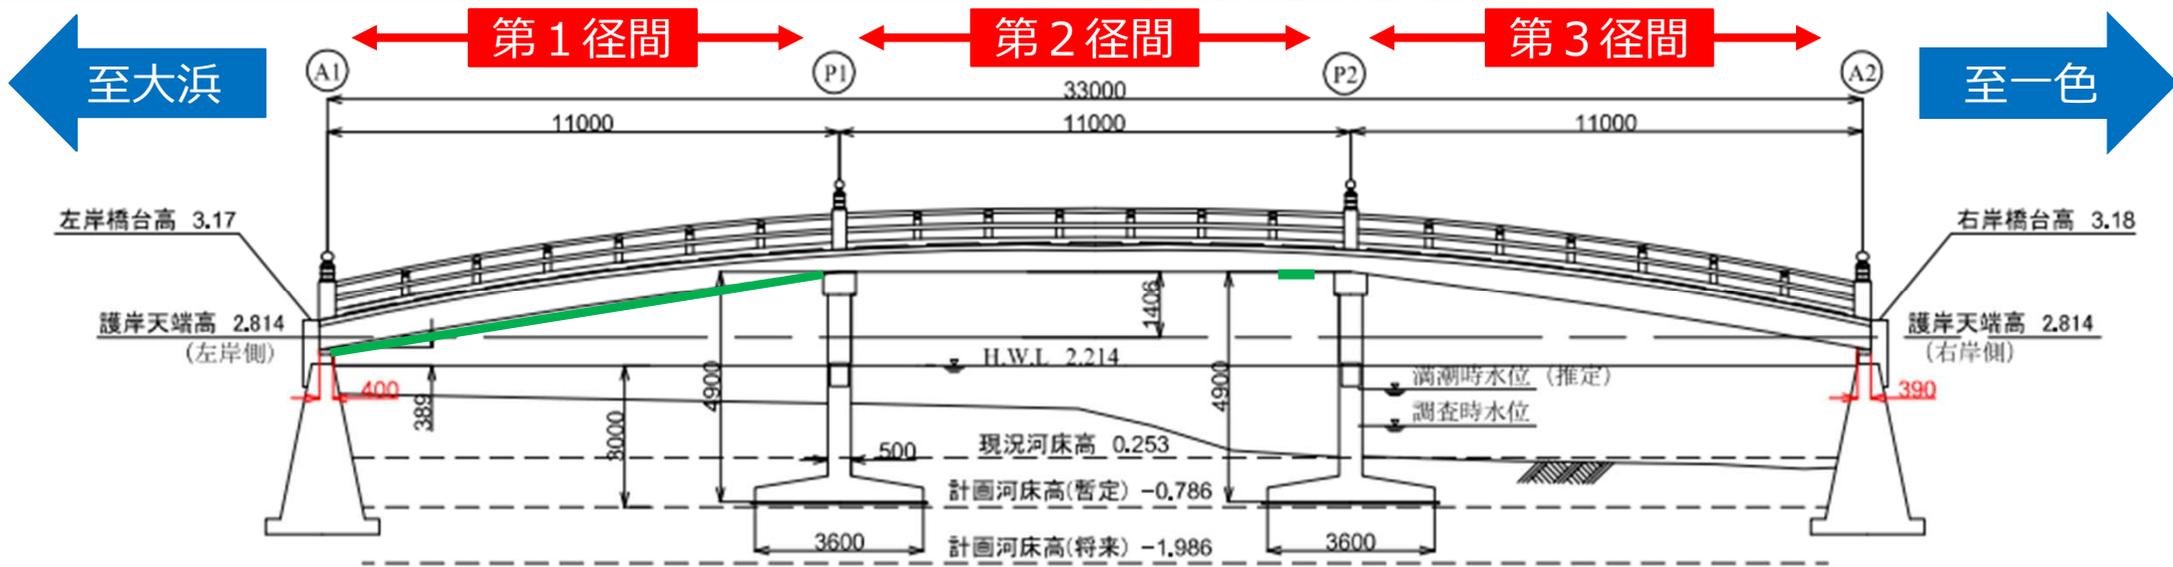
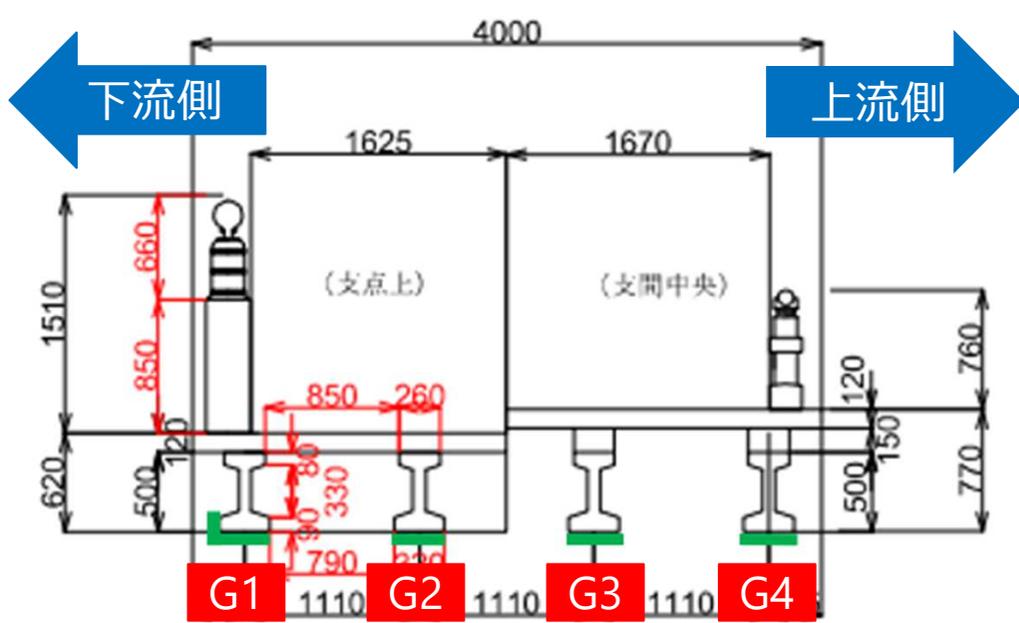
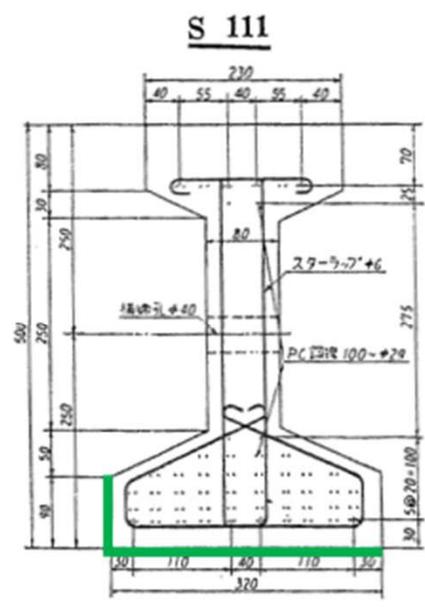
- 調査箇所
- 第1径間
 - ・G1,G2,G3,G4 下フランジ下面
 - ・G1下フランジ側面 (下流側)
- 第2径間
 - ・G2下フランジ下面 (下流側)

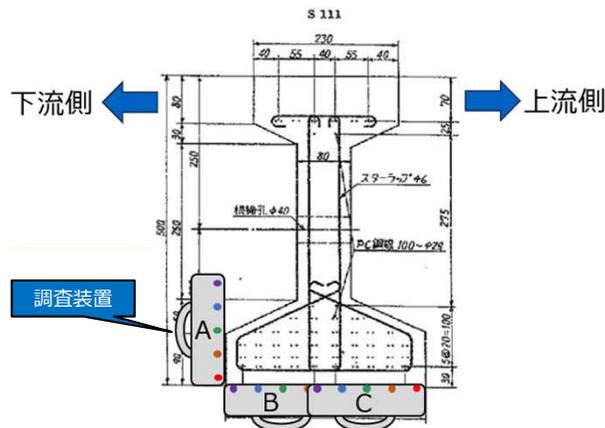
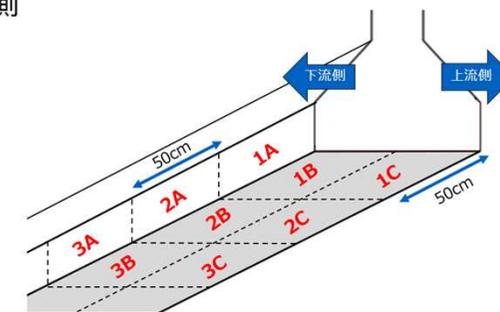
調査結果：190面を計測し、1面で破断波形を認めた。

第2径間	下フランジ	下面	下流側B																			P2
G2			上流側C																			⊗

破断波形を検知した位置
(P2から85cm)
