臨御橋架け替えプロジェクトの経緯

橋桁内部状態調査について

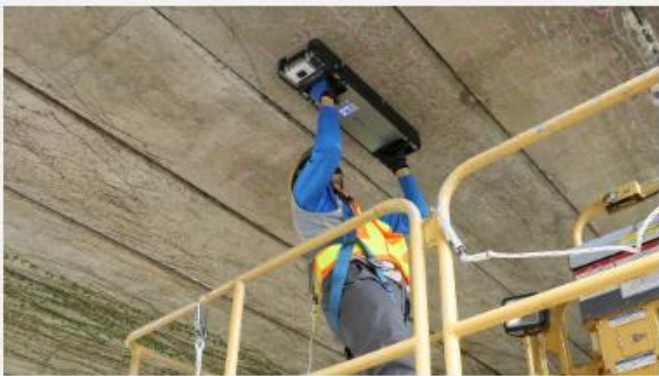
現場で手軽に計測できる事を目指した計測器

多くの実際の橋梁での実証実験を経て、現場で使いやすいデザインを実現しました。計測装置は約3.4kg、磁石ユニットは約4.3kgと軽量で、一日通しての作業も可能です。現場での計測手法の切り替え（手法についてはこちらを参照ください）も簡単です。

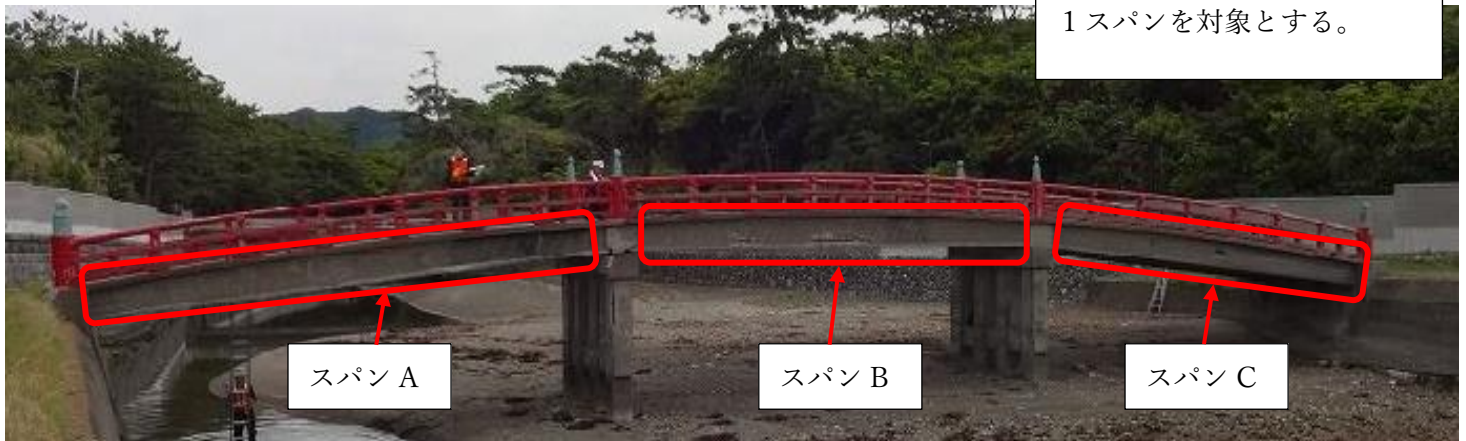
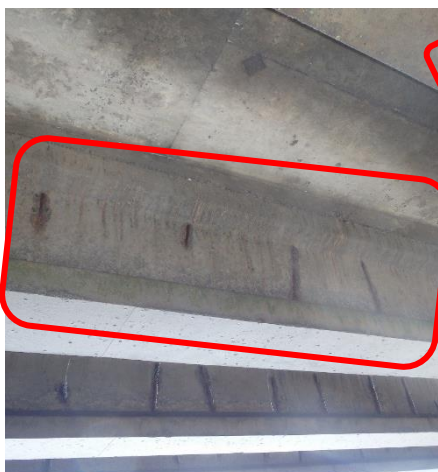
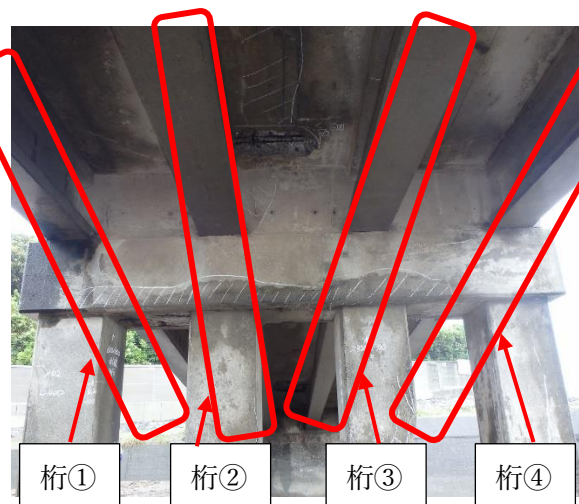
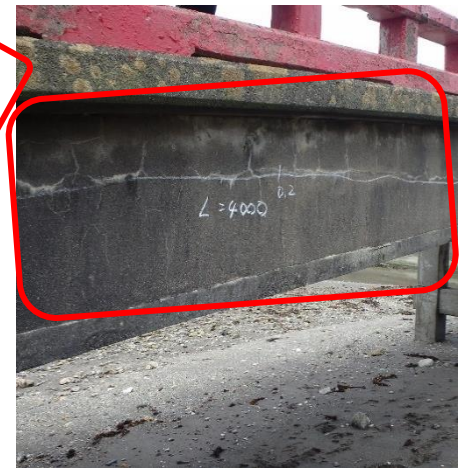
桁写真

非破壊検査は

スパン A～C のうちいずれか 1 スパンを対象とする。
