# 堀内会館再整備 基本計画

【改定版】

令和8年5月

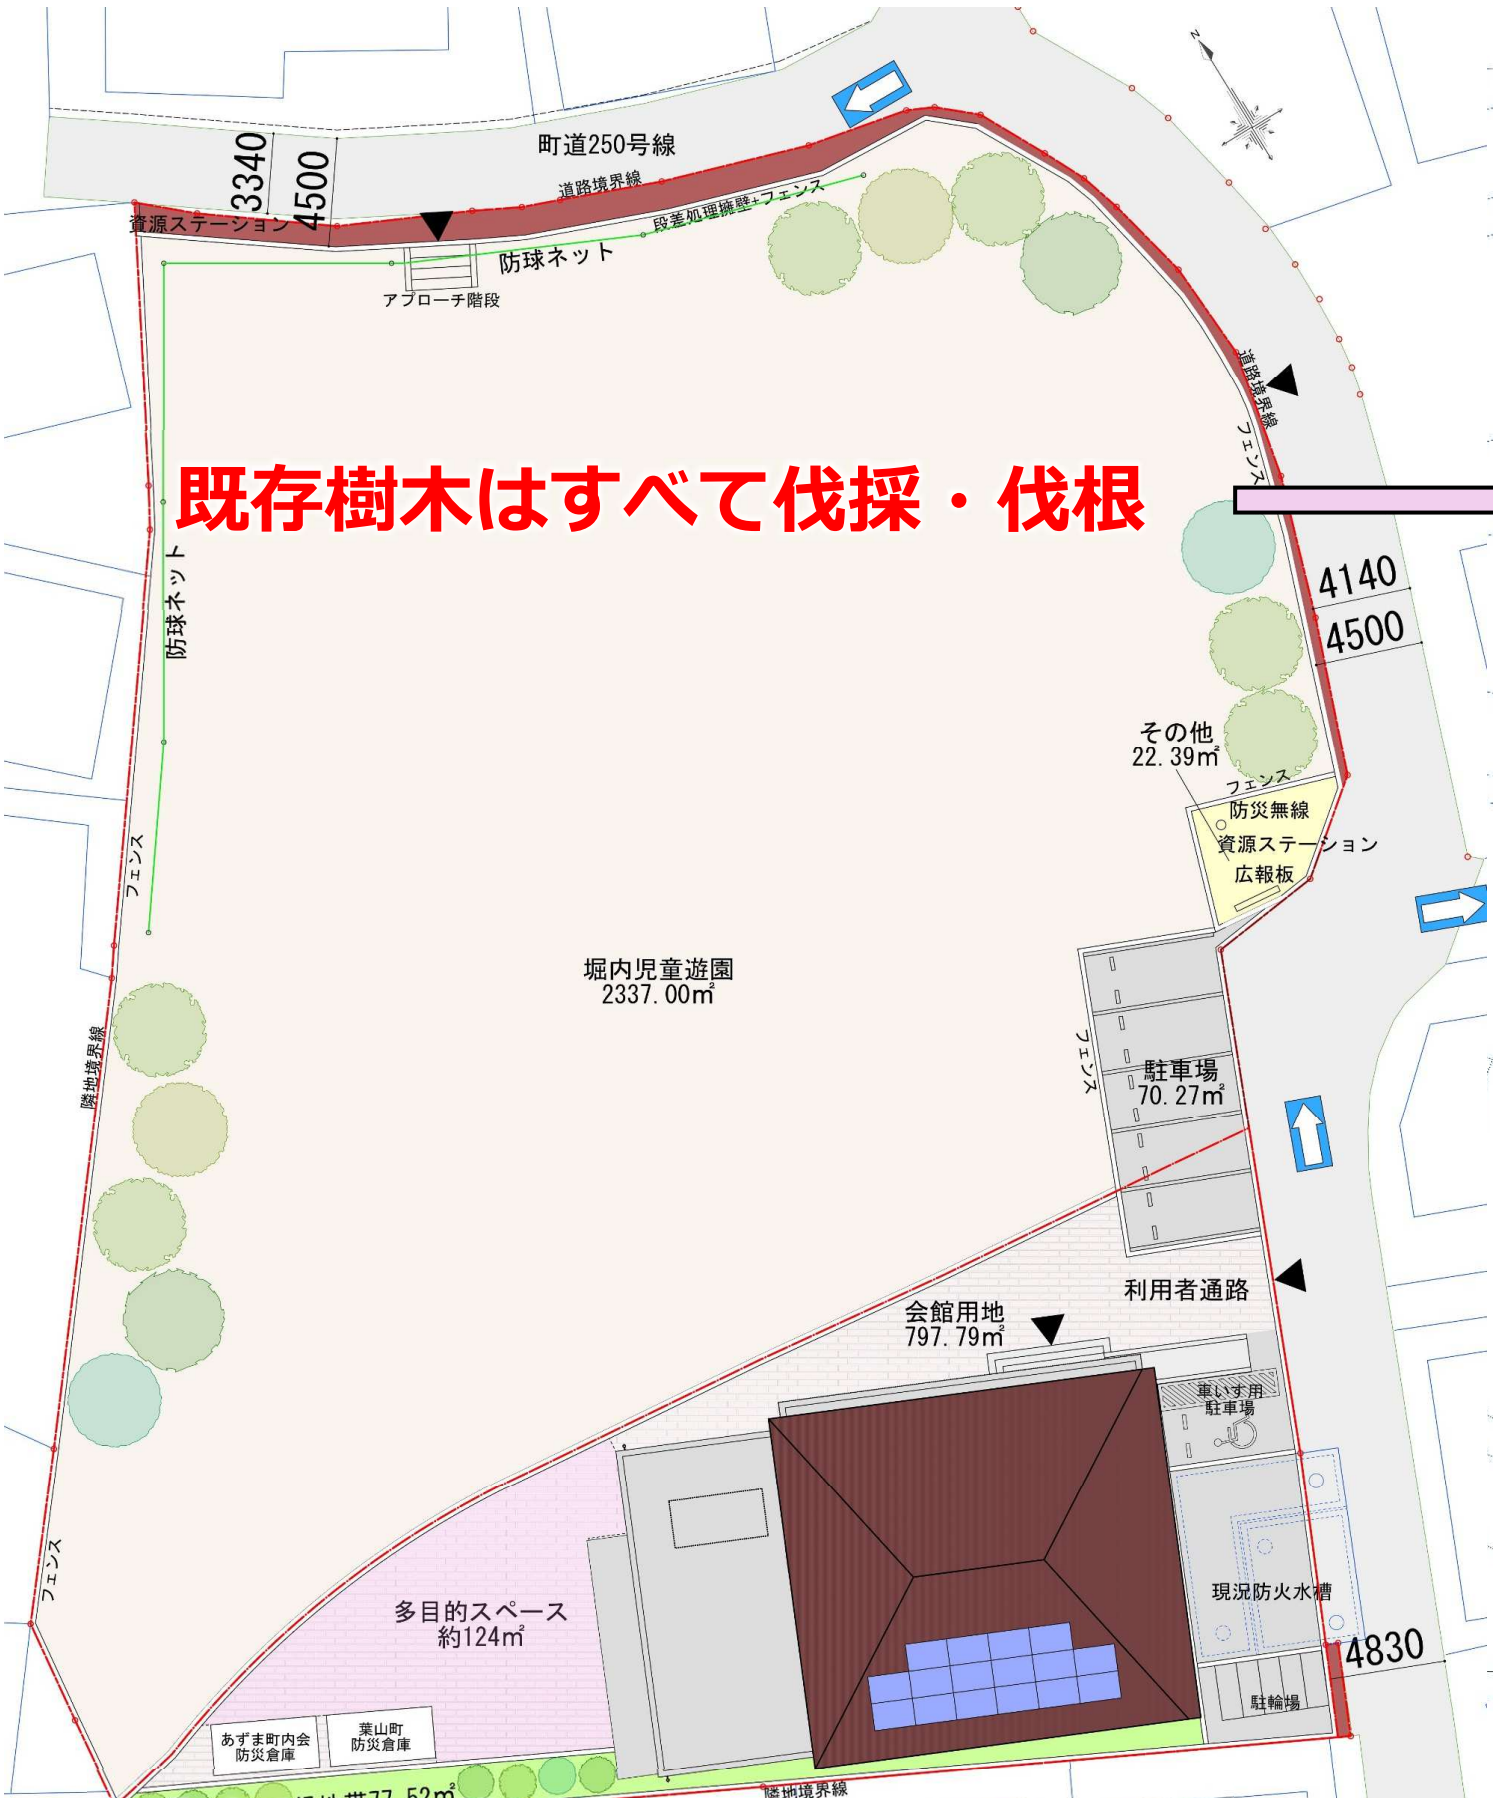
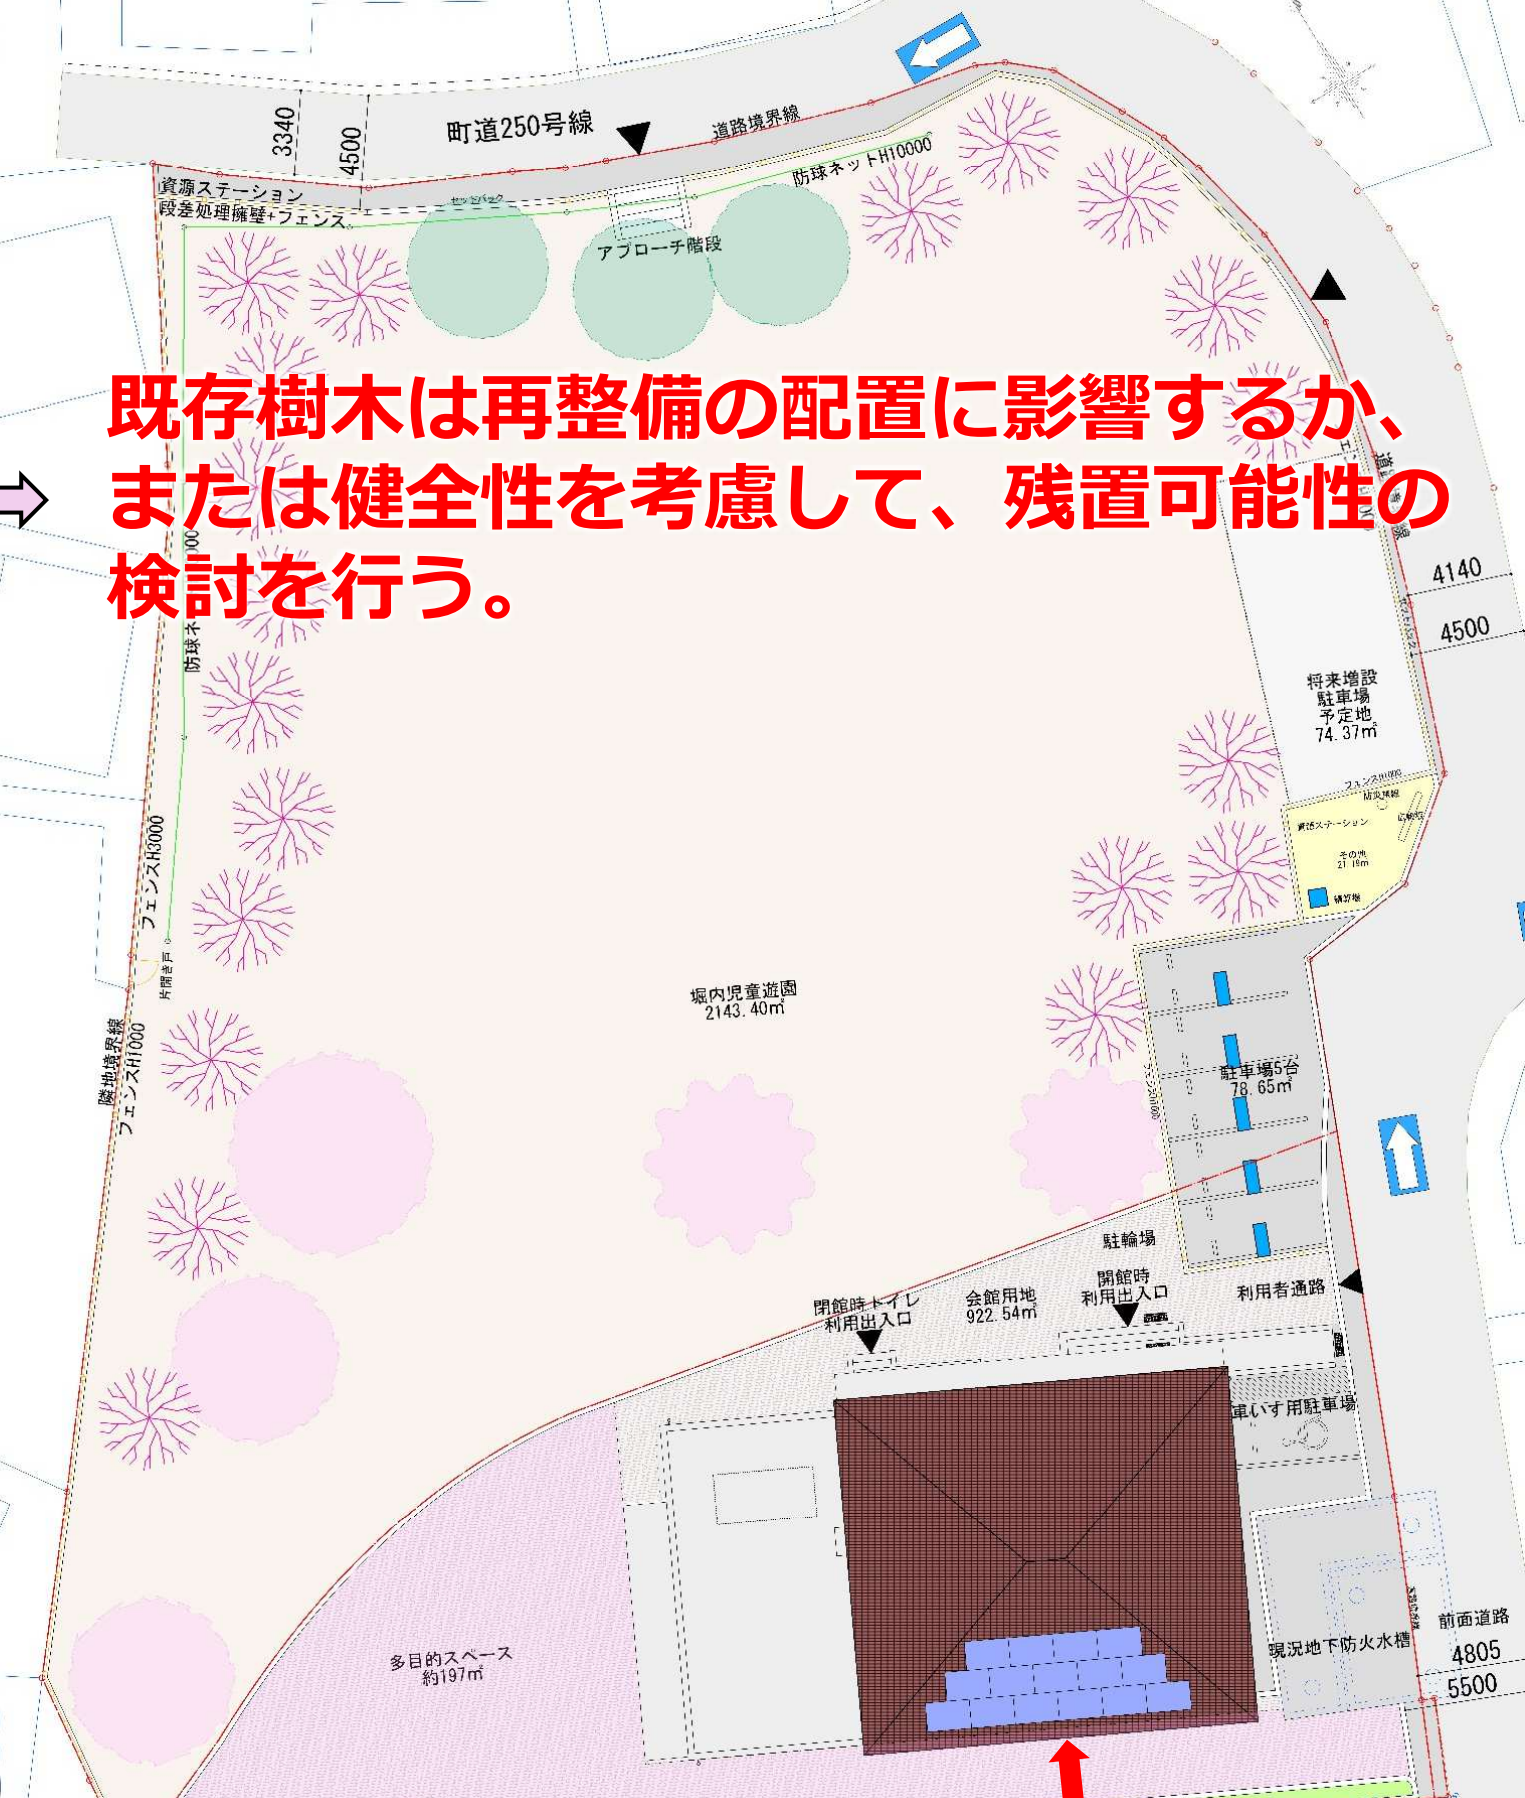
既存樹木はすべて伐採・伐根

既存樹木は再整備の配置に影響するか、または健全性を考慮して、残置可能性の検討を行う。

南側近隣住民に配慮して  
約1.0~2.0mに離隔距離を確保

約4.0mに離隔距離を確保
